Др МИЛОШ ЗЕРЕМСКИ

## УЛОГА АНТРОПОГЕНОГ ФАКТОРА У ЗАШТИТИ КЛИЗНОГ ЗЕМЉИШТА У ДОЛИНИ ВИСОЧИЦЕ

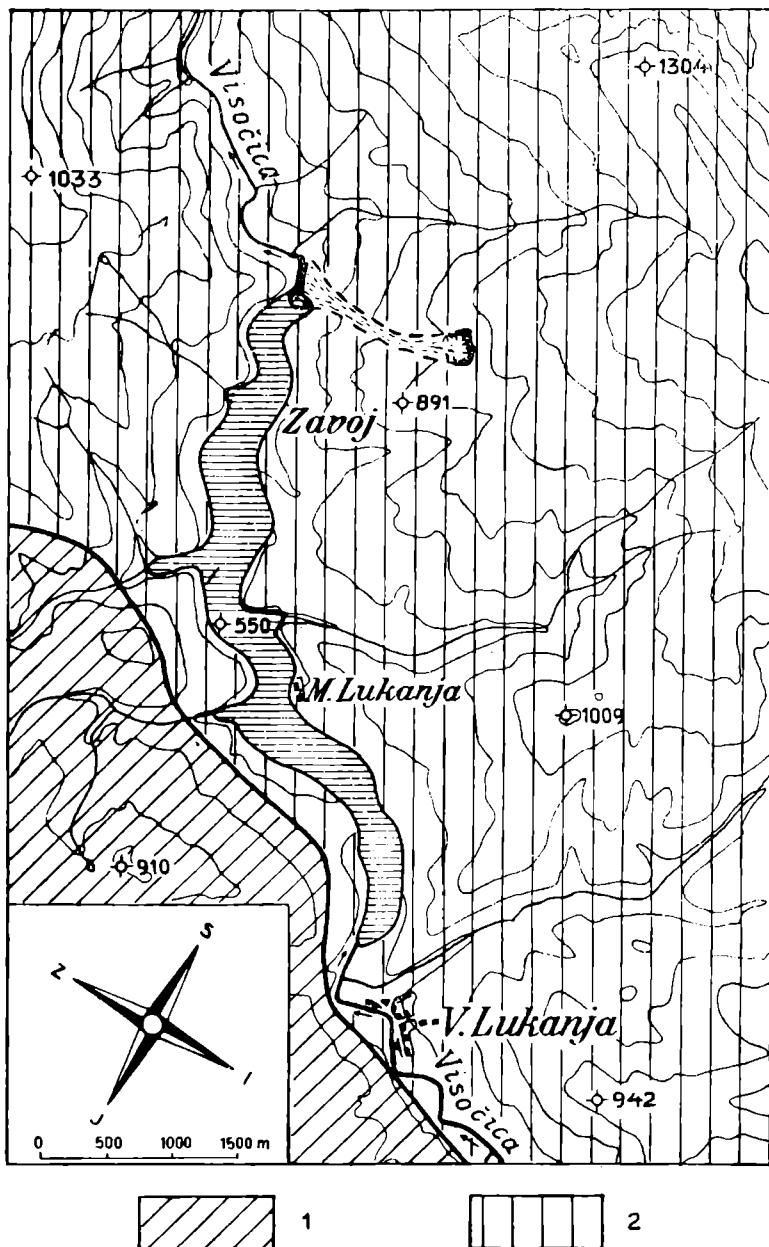
Ск. 1. — Карта Завојског језера са горњим и доњим делом урвиче (браница) и геолошким саставом непосредне околине. 1, тријаски шкриљци, пешчари и кречњаци. 2, лијаски пешчари, конгломерати, лапорци и кречњаци.

Клижењем или урвањем земљишта мења се физиогномија микрорељефа, која са собом повлачи велике штете за пољопривредне површине, насеља, саобраћајне путеве и друге привредне објекте. Због тога се човек одувек борио против ових нежељених природних појава, настојећи да бар привремено реши или ублажи њихове последице. Међутим, у извесним ретким случајевима клижење земљишта може бити и корисно нарочито ако се посматра крајњи ефекат за привреду. У том погледу најбољи пример представља недавно клижење земљишта у долини Височице, код села Завоја у пиротском крају, где је огромна маса материјала проградила долину створивши природну брану и језеро испред ње дуго 7 км (ск. 1.)

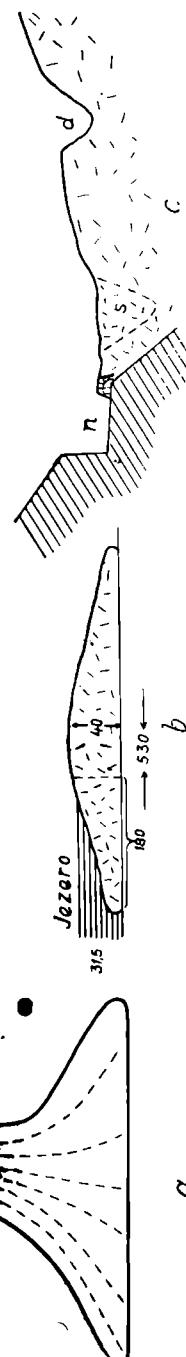
Ск. 2. — а, Доњи део урвите — брана у хоризонталној пројекцији; б, на попречном профилу изнад Височице; в, на уздужном профилу, између долинских страна; д, депресија; с, први канал; н, други канал.

У хоризонталној пројекцији брана има облик огромне плавине која садржи 1.950.000 m<sup>3</sup> урвинског материјала (ск. 2, а). Њена максимална ширина у основи износи 530 m, а минимална релативна висина изнад уздужног профила Височице 40 m. Посматрана изнад тог профила, брана има облик свода чији је узводни крак („ножица“) потопљен под језеро на дужини од 180 m (ск. 2, в), а низводни се у облику „језика“ завршава одсеком, високим око 6 m, па коме се 9. марта запажало делимично померање урвинског материјала (фот. 1).

На уздужном профилу бране (ск. 2, с), постојала је једна депресија (d), чије је дно само 1,8 m изнад површине језера. Уз леву долинску страну ископај је први канал у растреситом материјалу (s), који је затрпан, а потом други у компактној стеновитој маси (n) од шкриљаца и пешчара (5). Дужина овог канала је износила нешто преко 100 m, ширина 5, а дубина свега 1 m. Његову десну страну представљао је зид састављен од челичних корпи (напуњених стеновитим комадима) зване „габиони“, чија је улога била да заштити брану од бочне ерозије отоце.

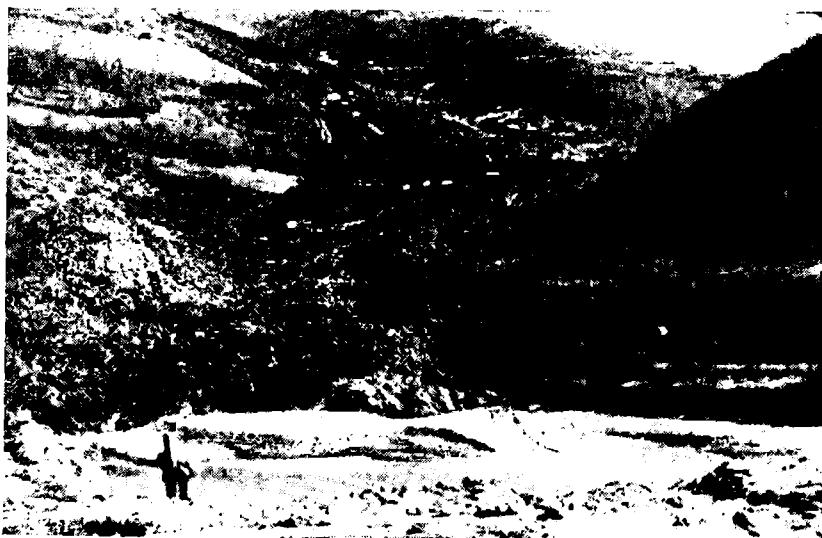
Сл. 1. — Низводни крак доњег дела урвине — бране

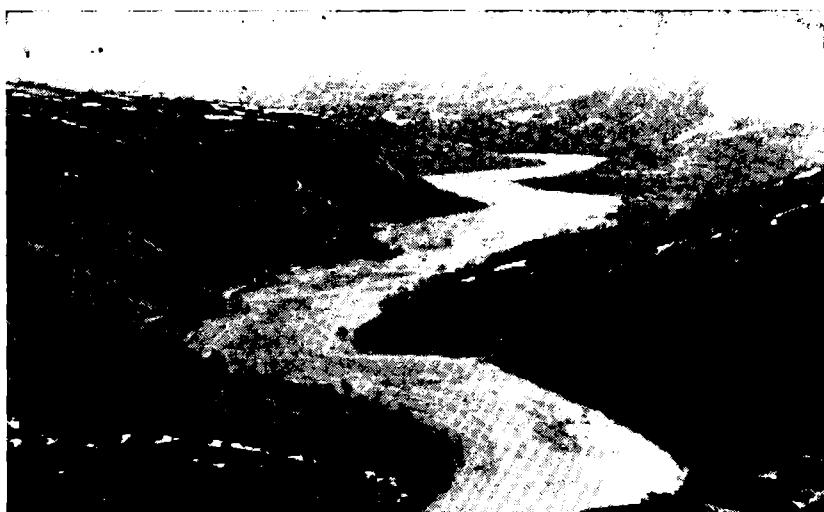
Сл. 2. — Завојско језеро 9. марта 1963. године (5 дана пре отварања канала)

Максимална дубина језера код бране на дан отварања канала била је 31,5 м, а количина воде око 11 милиона м<sup>3</sup> (фот. 2).

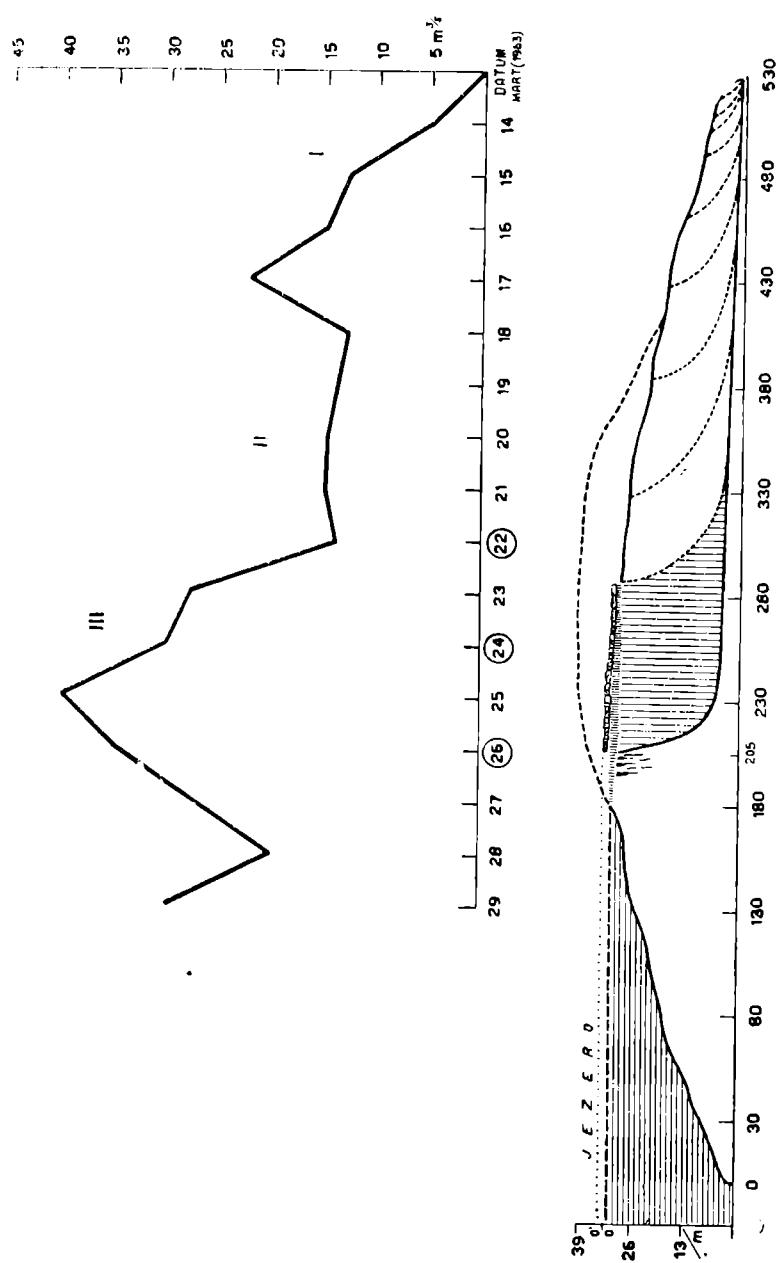
Даљи ток ерозивног процеса приказан је на скици 3. На њој је дат ефекат тог процеса у зависности од јачине протицаја (дијаграм горе), распоређен по датумима. Тако се уочава да је протицај у каналу имао стални пораст од 14. до 17. марта. После тога је опао за око  $1/3$  да би до 22. марта имао углавном поступај и благи пораст. 22. марта протицај нагло расте и за један дан достиже скоро дупло повећање (од 15 на  $28 \text{ m}^3/\text{c}$ ). Из тога пораст протицаја се и даље наставља да би 25. марта достигао свој максимум од  $40 \text{ m}^3/\text{c}$ .

На дијаграму се јасно издвајају три фазе протицаја до његовог максимума: прва и трећа (I,III) које показују пораст и друга (између њих II), која показује углавном његову стагнацију. Свака фаза протицаја даје одговарајуће стање ерозивног процеса на попречном профилу бране. У току прве фазе, за само 3 дана, однето је више од 100 м низводног дела бране, при чему је створена јаруга дубока 10, а широка преко 20 м. Поред тога, знатна количина воде, која је протицала кроз узан и препун канал вршила је велики притисак на његове стране, а нарочито десну од габиона, што је довело до његовог рушења, а с тим у вези и опасности да се главни млаз отоке зарије у тело бране. Због овако настале ситуације — веома интензивне регресивне ерозије која се приближава

Ск. 3. — Упоредно посматрање величине протицаја (дијаграм горе) са ефектом ерозивног процеса на попречном профилу бране (доле) од 14. до 26. марта

пад висок 25 м. Тада максимални протицај воде дао је мањи ефекат ерозивног процеса од нижег протицаја претходна два дана када је износио 15—30 м<sup>3</sup>/с (ск. 3). Ова чињеница нам показује да је ерозивни процес у свом најбујнијем развоју пегирао сам себе и у том погледу представља изванредан пример дијалектичког скока, када настаје једно ново квалитативно стање. Који су факторе довели до тог стања?

на  $30 \text{ м}^3/\text{s}$  (ск. 3). Међутим, то повећање није утицало на промену стабилизованог ерозивног процеса.

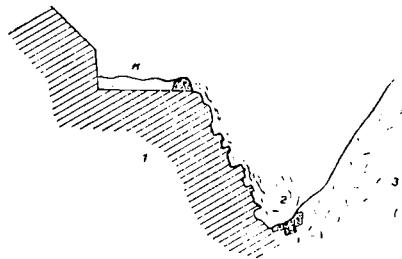
Из скице 4 се види да је одсек водопада стеновит и састављен од глава слојева тријаских пешчара и шкриљаца који на њега избијају под углом од 90°. Међутим, када се посматрају у структури стеновите масе оне имају пад ка ЈЈЗ за 26—28°. Због таквог положаја главе

Ск. 4. — Попречни профил јаруге и канала отоке (К) са водопадом на коме се види пад слојева тријаских пешчара и шкриљаца (1). 2, габиони при дну водопада. 3, урвinski материјал.

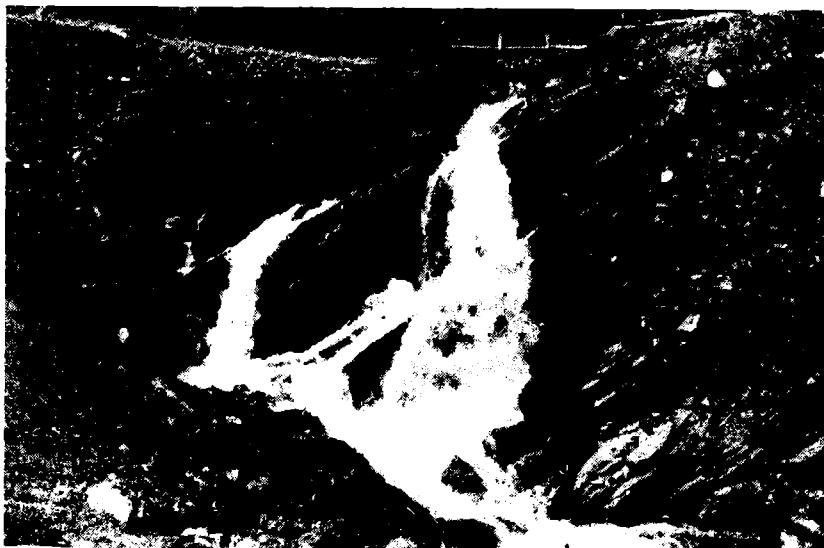
слојева штрче на одеску те водени млауз, када пада низ њега наилази на ступњевите препреке, удара у њих и разбија се па мање делове (фот. 3), при чему долази до слабљења његове кинетичке енергије. Тако ослабљена ова енергија знатно смањује еворсију при дну водопада без обзира па његову висину од 25 м.

Сл. 3. — Водопад отоке на излазу из канала. С леве стране постављено 5 „анкерисаних“ зидова од габиона (стапе на дан 10. VII 1963. год.)<sup>1</sup>

Даљи радови на очувању бране су се углазном одвијали на проширењу и продубљењу канала, утврђивању његове десне стране габионима (непосредно поред водопада), који су „анкерисани“<sup>5</sup> (фот 3), а затим на прокопавању тунела дужине 587 м, кроз рт, с леве стране долине Височице којим ће се испразнити језеро, пре него што се преузму даље мере у циљу привредног коришћења ове природне појаса.
